# Caso de análisis Generador

**Industria:** Petrolera  
**HP:** 1656.4  
**Velocidad:** 1200 rpm

**Tipo:** Generador Síncrono  
**Voltaje:** 480V  
**Corriente:** 1857A

Tratamiento de contaminación en sistema de aislación.

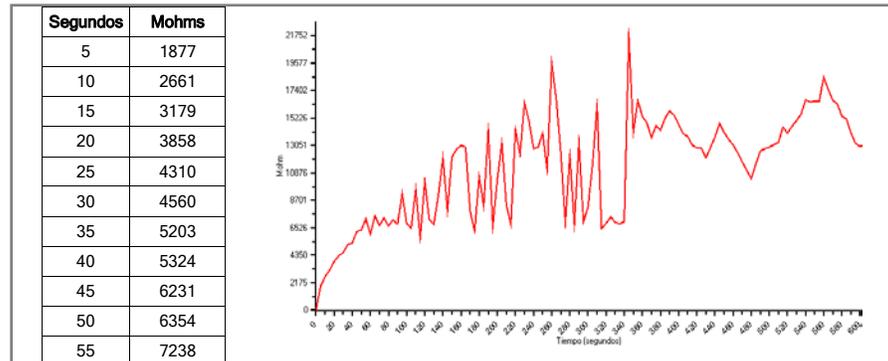
Figura No 1. Primera medición antes de limpieza.

El índice de polarización satisface lo recomendado por norma IEE 43-2013, además sobrepasó los 5 Gigaohms antes de 60 segundos. Sin embargo el perfil gráfico IP denota transitorios de corto periodo indicando que existe contaminación en el sistema de aislación.

Al tratarse de un equipo nuevo a ser montado es necesario ponerlo en marcha en condiciones óptimas para poder minimizar las probabilidades de falla, teniendo en cuenta este aspecto, se procedió a realizar un secado del sistema de aislación tras haber revisado el manual de fabricante el cual indicaba un secado inicial de 6 horas con un sistema de secado que venía incorporado en el equipo. Si no se obtenían los valores requeridos se debería proceder a 12 horas y como última opción 24 horas.

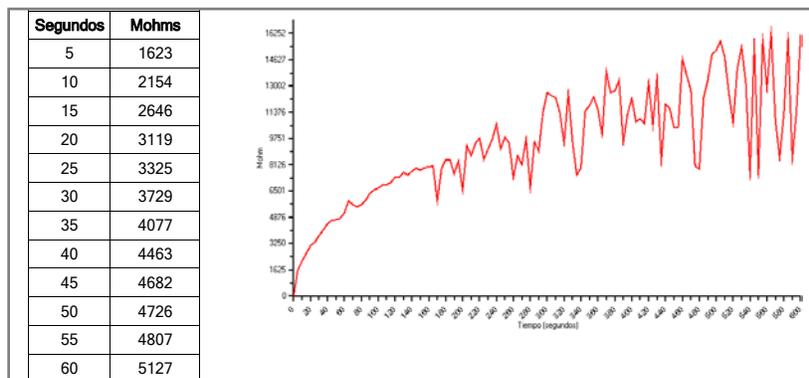
Figura No 2. Perfil después de 3hrs de secado.

Como se observa en la figura No 2 el perfil gráfico aún no era aceptable por lo que se decidió, junto con el cliente final, secarlo por 12 horas, con el siguiente resultado:

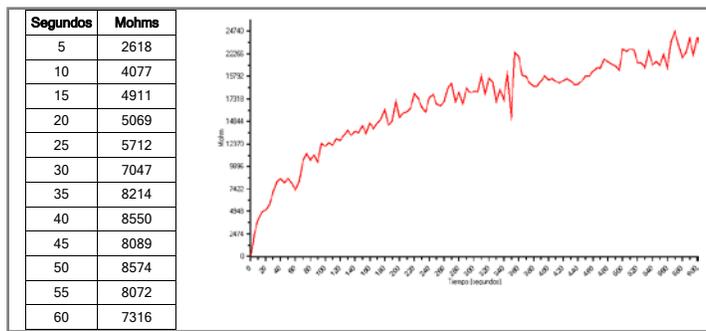
Figura No 3. Perfil después de 12hrs de secado.

Una vez concluida la prueba se aprecia la mejoría, y se decide poner en marcha por cuestiones de operación.

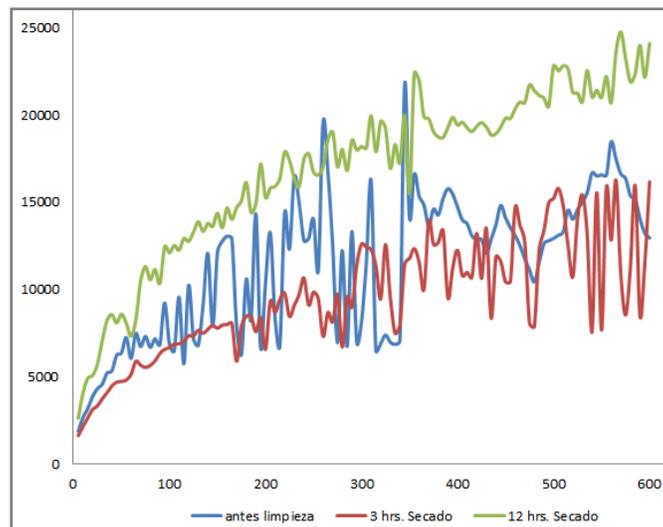
En cuanto al proceso de limpieza y secado, se obtuvieron resultados satisfactorios, ya que no solamente se mejoró el perfil de la resistencia en función del tiempo, también la absorción dieléctrica y además se alcanzaron niveles superiores de resistencia los cuales se pueden observar en las gráficas superpuestas.

Figura No 4. Comparacion de Graficas IP.
