## CASO DE EXITO PdM

### MOTOR ELÉCTRICO AIR COOLING CRUDE OIL FAN MP-HEM-2001D

**Planta:** Cupiagua  
**Área:** Separación  
**Tag:** MP-HEM-2001D  
**Instrumento:** MCEmax  
**Fecha:** 23-Mayo-2016

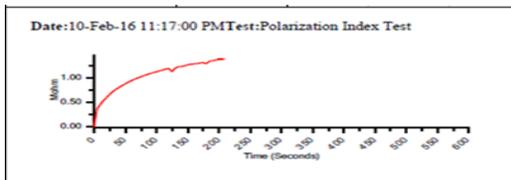
Fig. 1. Gráfica de IP antes del Mantenimiento

Se realiza prueba estándar y de índice de polarización y se observa un bajo valor de resistencia de aislamiento eléctrico con respecto a tierra RTG, una gráfica de IP cuya escala de RTG confirma el mal estado del aislamiento.

RTG (MΩ) Corregido	CTG(pF)	Desb. Res.(%)	Desb. Ind.(%)	AD	IP	TEMP (°C)
0,7	69000	0,35	6,84	1,31	N/A	30

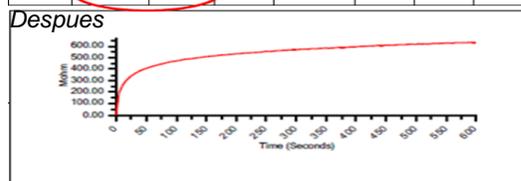
Fig. 3. Gráfica de IP después del Mantenimiento.

Resistencia de aislamiento eléctrico 450 MOhms y gráfica de IP con un perfil excelente.

RTG (MΩ) Medido	RTG (MΩ) Corregido	CTG(pF)	Desb. Res.(%)	Desb. Ind.(%)	AD	IP	TEMP (°C)
450	415	37500	0,3	4,15	1,48	2,55	28

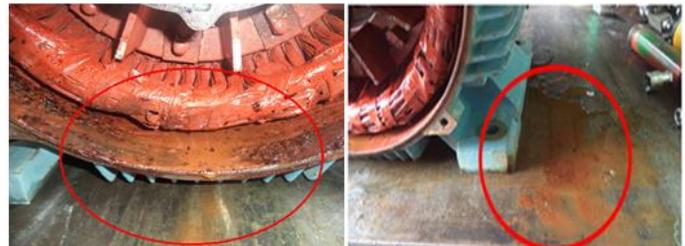
El motor fue desmontado y trasladado a taller de mantenimiento, en el desarme se encontró presencia de agua en la parte interna del motor. Se realizó limpieza, secado y mantenimiento general en taller y se instaló nuevamente en el sitio quedando disponible para la operación.

Fig.2. Fotos de hallazgos, contaminación con agua

Durante los mantenimientos en taller, asegurar el buen estado y correcta instalación del sello en la parte superior para evitar el ingreso de agua.

Una vez montado el motor en sitio, asegurar la correcta impermeabilización de la caja de bornes, ajuste de tornillos y fijación de empaques.

Cuando se realice lavado de los coolers, hacer un buen cubrimiento de los motores para evitar que les ingrese agua
