Caso práctico “Desbalance Resistivo en conexiones eléctricas de un motor eléctrico”.

Durante el mantenimiento mayor de una planta de proceso, correspondía realizar el mantenimiento preventivo de un motor eléctrico de 380 (V), 50 HP y 2965 RPM que forma parte del conjunto bomba de carga a una planta de proceso.

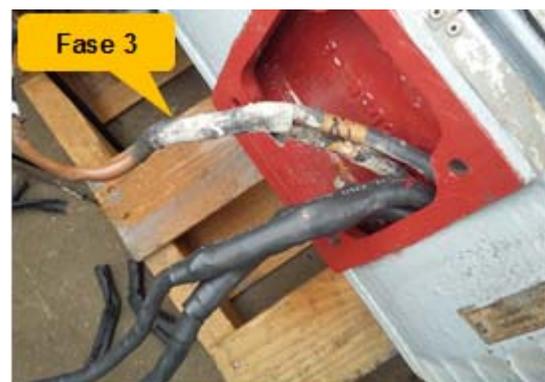
La medición se realizó en los cables terminales de la caja de conexiones del motor, la imagen 1 muestra el punto de conexión.

Imagen 1, cables terminales de conexión.

Al revisar los cables de conexión, se evidenció que entre los cables de las bobinas del motor y los cables de conexión a la fuente de alimentación existía un manguito de conexión, ver imagen N° 1.

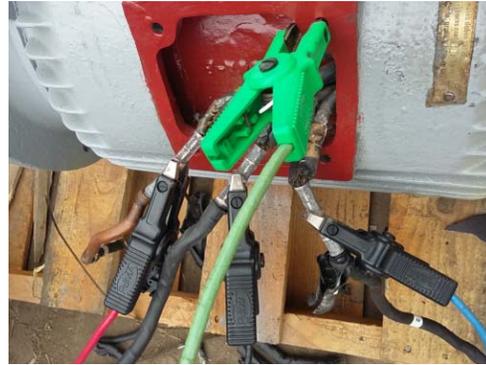
Con el objeto de descartar que el problema no estuviese en la conexión que ejerce el manguito entre ambos cables, se midió nuevamente la resistencia de las bobinas conectando el instrumento sobre el manguito de conexión de las tres fases, ver imagen N° 3.

El reporte de la medición 2, indica que la resistencia de la fase 3 y el desbalance resistivo todavía siguen elevados, ver imagen N° 4.

Imagen 3, Medición 2.

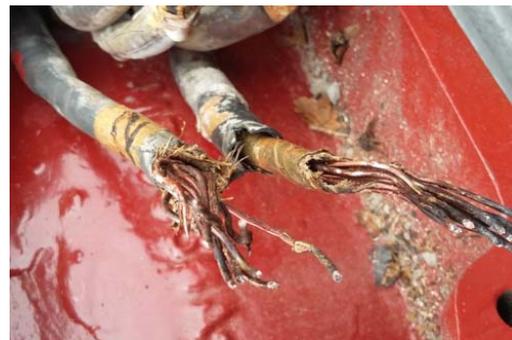
Con la idea de detectar cual era el problema que provocaba la alta resistencia en la fase 3, se procedió a retirar el manguito de conexión. En el retiro se evidenció que existía una conexión deficiente entre el maguito y el cable de la bobina 3, provocado por el no retiro del barniz aislante del conductor de la bobina, ver imagen N° 5.

Imagen 5, cable bobina de motor.

En la imagen 5, se aprecia que la conexión entre la bobina del motor y el cable de conexión a la fuente de alimentación, se realizaba solo por el contacto entre las puntas sin aislamiento de ambos conductores.

Se retira el barniz aislante de los cables de conexión de la fase 3 del motor, se unen y se efectúa una nueva medición, ver imagen N° 6.

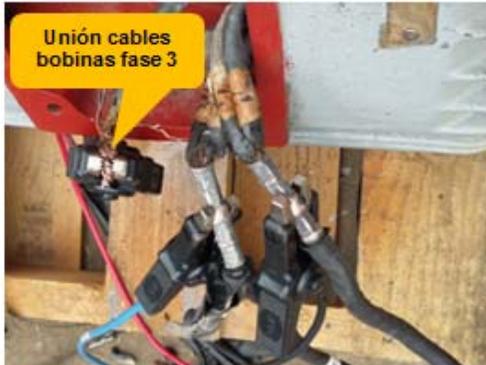
Imagen 6, medición 3.

Esta vez, la resistencia de la fase 3 disminuye y también el desbalance resistivo a un 9.86%, pero todavía está por sobre el máximo aceptable, ver imagen N° 7.

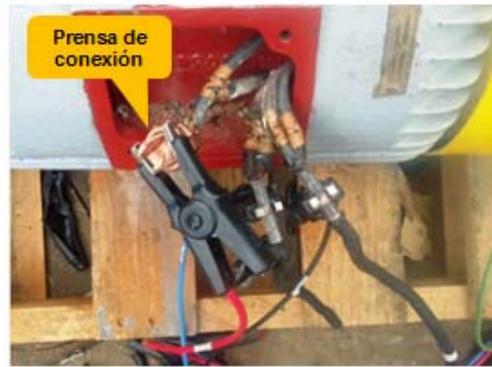
Imagen 8, instalación de prensa partida.

Esta vez, la resistencia y el desbalance resistivo de la fase 3 disminuyen. El desbalance resistivo lo hizo de un 9.85% a un 3.07%, valor que esta cercano al máximo recomendado, ver imagen N° 9.

Para asegurara que el alto desbalance resistivo tenía como causa una deficiencia en la conexión de la fase 3, se efectúa una cuarta medición, pero esta vez, se mejora la conexión instalando una prensa partida, ver imagen N° 8.

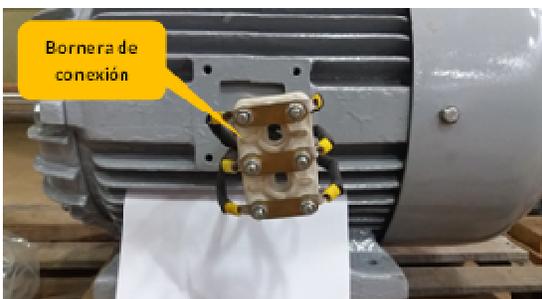
Imagen 10, motor reparado.

Instalada la bornera de conexiones, se efectúa la quinta medición y se comprueba que la resistencia de la fase 3 disminuye a valores muy similares de las otras dos fases, a su vez, el desbalance resistivo disminuye de 3.07% a un 0.89%, valor que está muy por debajo del 1% recomendado, ver imagen N° 11.

Finalmente, se decidió instalar una bornera de conexiones en el motor, para efectuar una conexión optima de los cables de fuerza con las bobinas del motor, la imagen N° 10 muestra la bornera de conexiones instalada.
