CASO DE EXITO PdM

MOTOR ELÉCTRICO BOMBA AUX HIDRAULICO HP3 CC-PM-3822

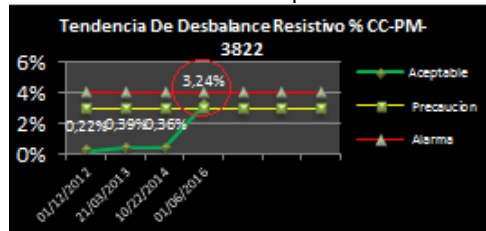
La unidad CC-PM-3822, Motor eléctrico de bomba aux hidráulico HP3, CPF de Cupiagua. En el monitoreo analizador MCE realizado según programación semanal con orden de trabajo número 21575, se evidencia un alto desbalance resistivo entre fases (3.24%) teniendo en cuenta la tendencia que venía mostrando este parámetro Fig 1. Se realiza recomendación de revisión en bornera del motor bajo la WR numero BC-23026.

Se realiza análisis de los datos observándose un incremento significativo en la tendencia de desequilibrio resistivo entre fases del motor debido a defectos en las conexiones del circuito de potencia.

Fig. 1. Tendencia del % de desbalance resistivo entre fases

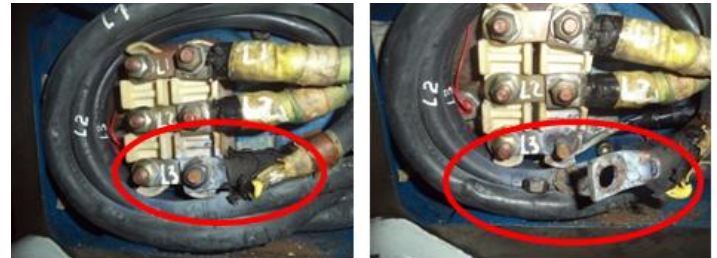
Se revisó el motor en bornera y se encontró recalentamiento en borne de conexión de la línea 3 de alimentación del motor.

Fig.3. Fotos de hallazgos, recalentamiento L3 de alimentación

Se realiza el correctivo en la conexión del motor por parte del equipo de mantenimiento eléctrico con WR BC-23026 y finalmente queda con un desequilibrio inductivo de 0.24%

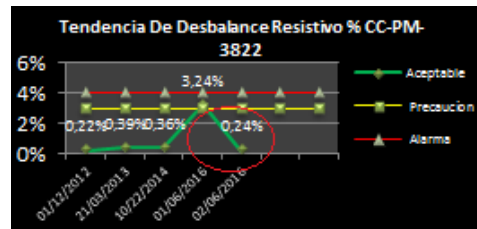
Fig. 4. Tendencia del % de desbalance resistivo entre fases
