# CASOS COMBINANDO ANÁLISIS ONLINE Y OFFLINE

David L. McKinnon, PdMA Corporation, *Miembro de la IEEE*

**Abstracto** - En este artículo presentamos casos de tres estudios usando análisis en línea y fuera de línea del motor para prevenir fallas catastróficas del motor. El análisis en línea y fuera de línea en nuestros casos de estudio utiliza una serie de pruebas eléctricas estándar incluyendo el análisis de señal de corriente (CSA) y análisis desmodulado del espectro de corriente (DCSA).

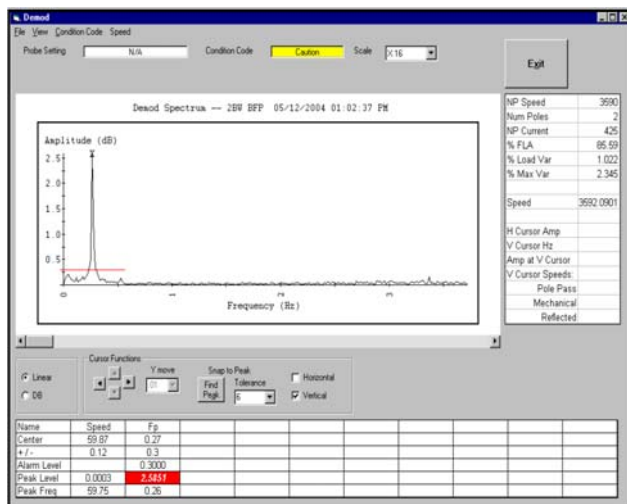
El motor fue reexaminado periódicamente hasta el 5/12/2004, en ese momento fue retirado de servicio. Los datos obtenidos indicaron un aumento del 1420% en el nivel máximo de la banda lateral al pasar el polo de 0.1814 dB a una velocidad de 3591 RPM el 8/15/2001 a 2.5851 dB a una velocidad de 3592 RPM el 5/12/2004 (Figura 2). La tendencia de los datos de prueba tomados entre el 2001 y el 2004 mostró un incremento exponencial en los niveles pico de la frecuencia del paso de polo, que por lo general es un indicativo de por lo menos una o más barras rotas del rotor. En el espectro de frecuencia vs. amplitud (Figura 3) tomado en 5/12/2004 se aprecia un incremento en la actividad de la banda lateral alrededor de la frecuencia fundamental, que también indicó barras quebradas del rotor. Esta banda es la

Figura 2 – Banda lateral al paso de polo de 2.5851dB a una velocidad de 3592 RPM

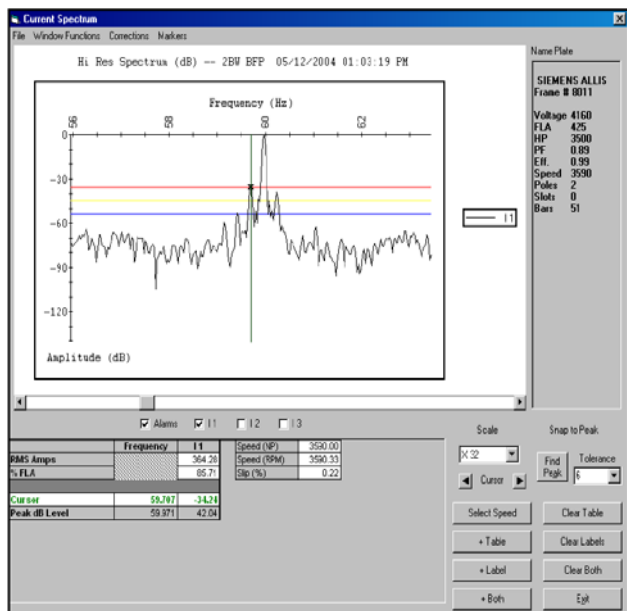
misma frecuencia de paso de polos, vista desde otro espectro, en algunos casos es también llamada frecuencia del deslizamiento.

Figura 3 – Espectro Evaluación del Rotor compara la amplitud de la frecuencia fundamental versus la amplitud de la frecuencia del deslizamiento.

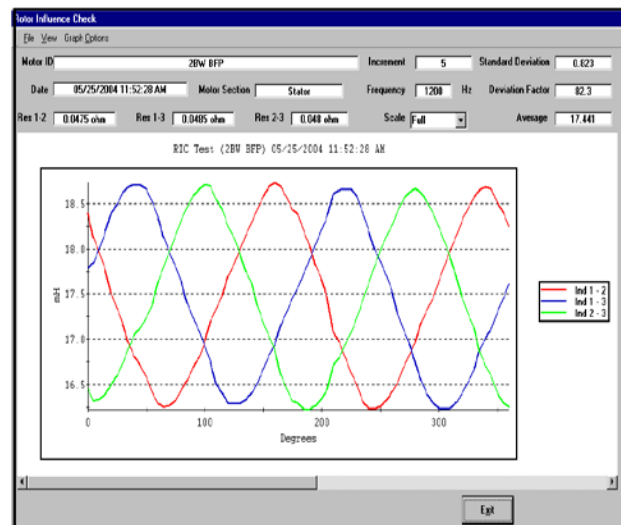
Todos los resultados de la prueba EMAX indicaron barras rotas en el rotor del motor. El motor fue retirado y una prueba de RIC (Rotor Influence Check) fue realizada, esta también indicó una anomalía en el rotor (Figura 4). El motor fue enviado al almacén, donde este fue desensamblado. Una inspección visual encontró de 22 a 51 barras rotas o fracturadas (ver figura 5).

Figura 4 – Prueba de influencia del rotor (RIC) del motor antes del desmontaje. Note las variaciones repetidas en las formas de onda de la inductancia, las cuales son indicativas de barras quebradas del rotor

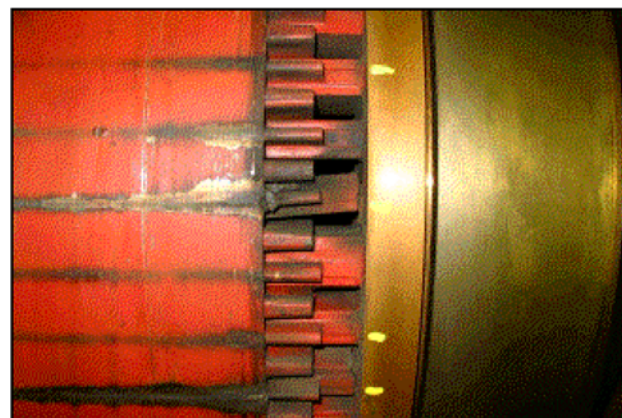
Figura 5 – Algunos de las barras rotas del rotor encontrados mediante pruebas en línea y fuera de línea

Se determinó que la mala soldadura de los empalmes entre las barras y el extremo de los anillos del rotor en una reparación realizada en el 2001 causó la ruptura y las fracturas de las barras del rotor.

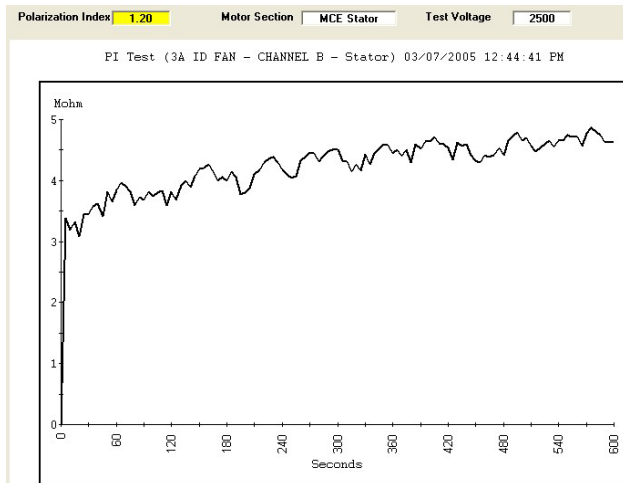
En marzo del 2005, una prueba P.I. (Indice de Polarización) fue desarrollada sobre un motor de inducción de un ventilador (ID) los resultados de la prueba se muestran en la Figura 6. Note el bajo valor de PI y el rápido aumento inicial de la resistencia a un valor total relativamente bajo en general. Estos son indicativos de un sistema de aislamiento que contiene una cantidad significativa de humedad. IEEE 43-2000 recomienda una resistencia de aislamiento de no menos de 100 Megohms y un valor de  $PI > 2,0$  para este motor.

Figura 6 – Perfil de índice de (PIP) de un sistema de aislamiento que contiene una cantidad significativa de humedad

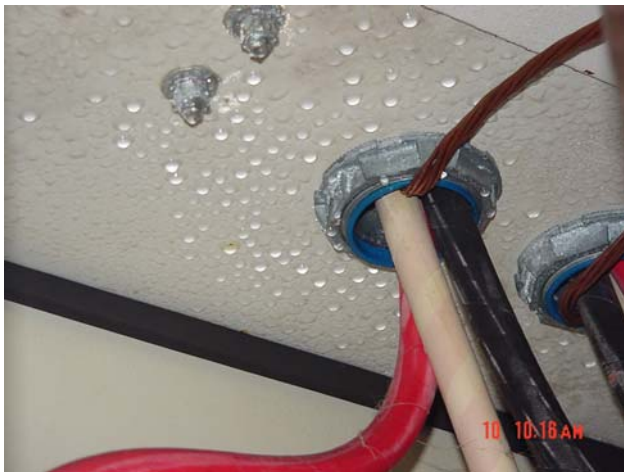
La Figura 7 muestra el grado de humedad alrededor del cable de potencia de entrada la cual causa un bajo valor de PIP en general y un bajo valor de PI

Figura 7 – Condiciones que causan un inaceptable PIP

La humedad fue secada de todos los cables, de los componentes, etc., y de otro PIP fue realizado algunos

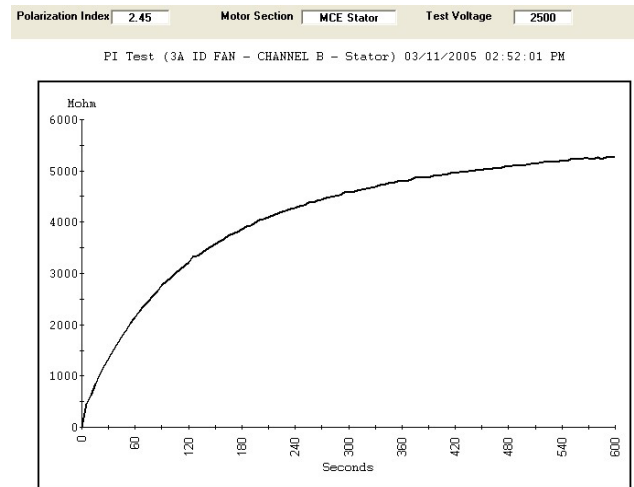
días más adelante. La Figura 8 muestra el resultado de la PIP en seco. Esta PIP es indicativa de un motor con un saludable sistema de aislamiento.

Figura 8 – Perfil de índice de Polarización de un saludable sistema de aislamiento.

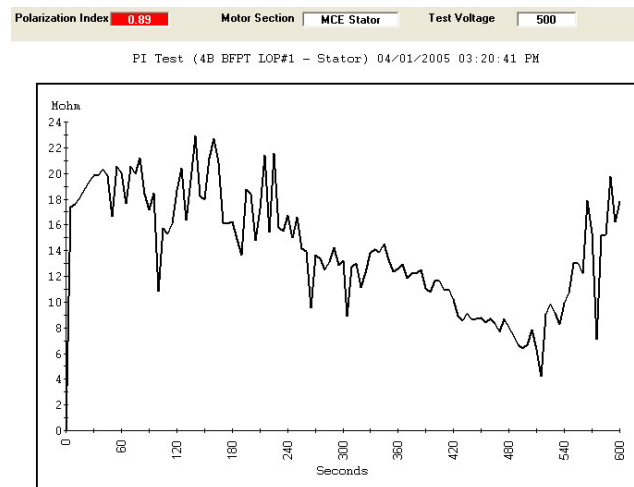
Cuando los sistemas de aislamiento se contaminan con desechos tales como suciedad, polvo de carbón, etc, el PIP tendrá una importante cantidad de hundimientos a lo del perfil de la prueba, como se muestra en la Figura 9.

Figura 9 – PIP de un motor el cual tiene contaminado el sistema de aislamiento.

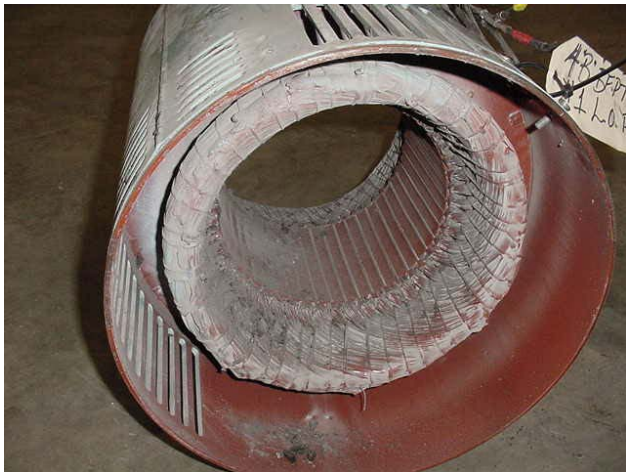
La siguiente figura (Figura 10) muestra la contaminación en las bobinas del estator del motor.

Figura 10 - Estator del motor que con el sistema de aislamiento contaminado.

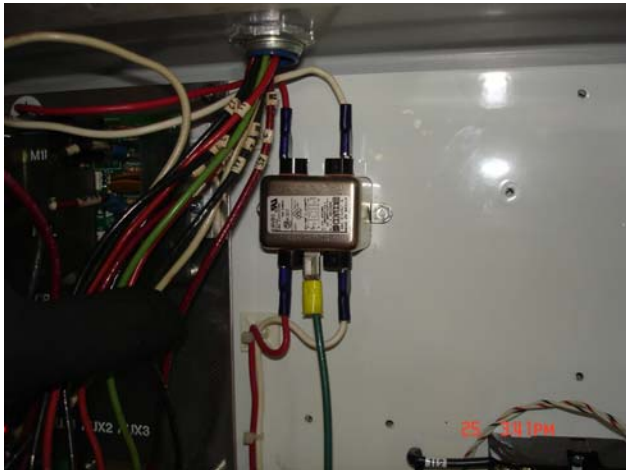
Figure13 – Filtros de línea instalados en el nuevo controlador.

Después de revisar el informe, los filtros de línea fueron instalados en todos los nuevos controladores, como se muestra en la Figura 13. El problema del regulador de la cerradura del muelle desapareció.
