## ***CASO PRÁCTICO ENCONTRADO***

Una serie de pruebas y monitoreo On-line y Off-line fueron realizadas a un motor acoplado a un sistema de ventilación (6600V, 500HP, 1194 rpm), con el fin de analizar y evaluar su integridad eléctrica y mecánica. Para tener una conclusión contundente y fundamentada, fue necesario el análisis del comportamiento de las tendencias de cada una de las pruebas, teniendo como resultado lo siguiente.

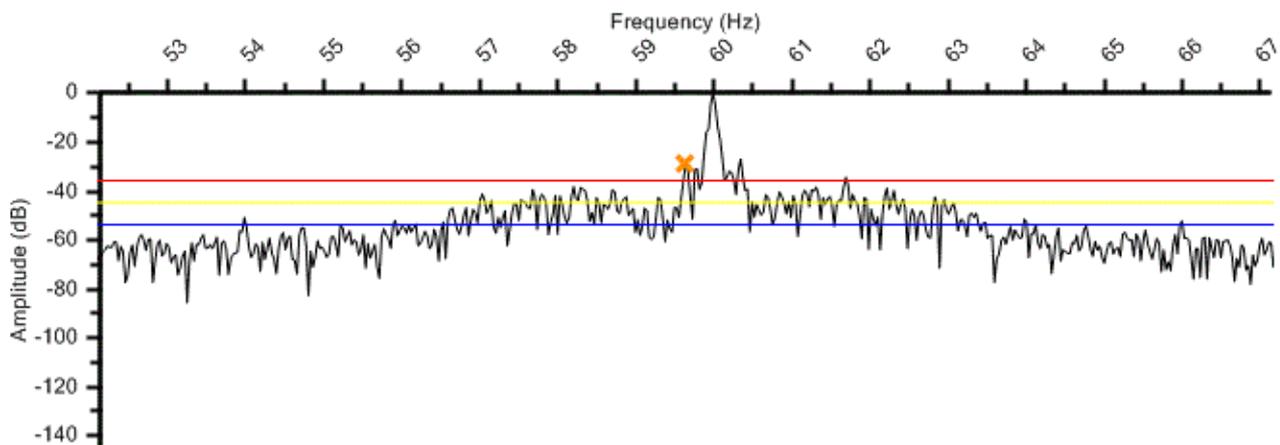
**Figura 1**

Inicialmente se realizó la prueba de evaluación de rotor en el mes de Junio del año 2012, en la cual se obtuvo una diferencia de 28,88 dB entre las bandas laterales asociadas al deslizamiento y el pico de la frecuencia fundamental. (Ver figura 1)

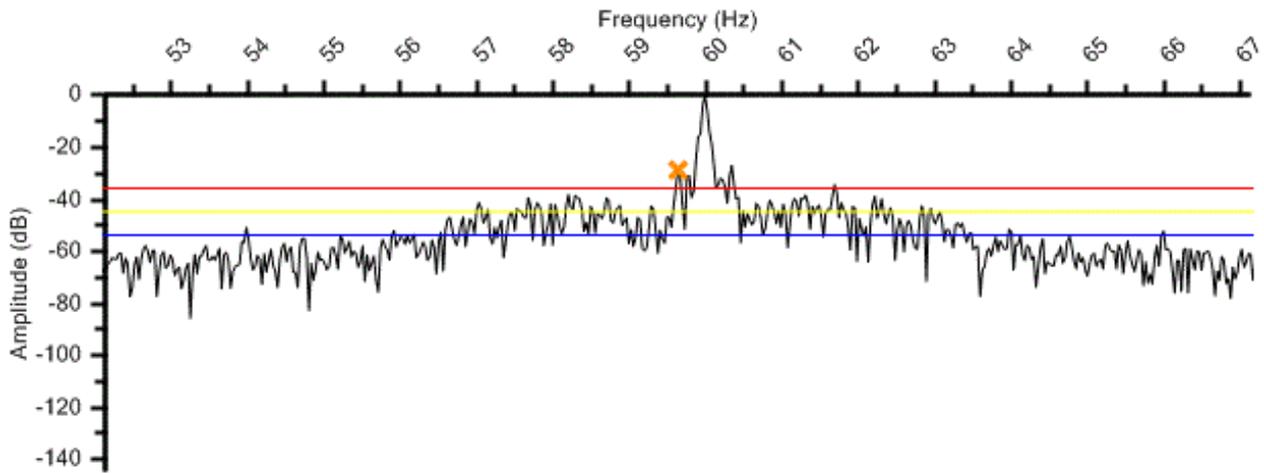
**Figura 2**

La siguiente prueba de evaluación de rotor fue realizada en el mes de Agosto del año 2012, en la cual la diferencia fue de 30,00 dB entre las bandas laterales asociadas al deslizamiento y la fundamental.( Ver figura 2)

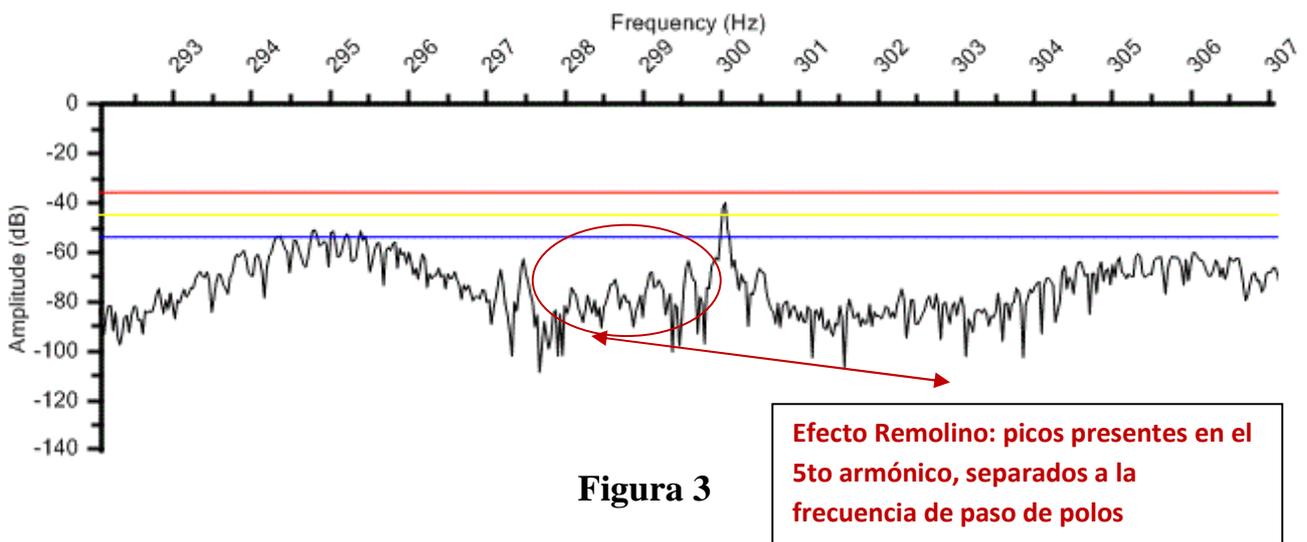
**Figura 3**

El problema de barras rotas encontradas por medio la prueba On-line, fue verificado cuando en el 5to armónico de la frecuencia fundamental se detectaron 4 picos separados a la frecuencia de paso de polos “Efecto Remolino”. (Ver figura 3)

De los resultados obtenidos se concluyo que el nivel de severidad referente a las barras rotas o agrietadas en la jaula de ardilla del rotor iba en aumento según el análisis de tendencias que se lleva para este motor.

CON ESTA INFORMACION SE SUGIERE QUE EL MOTOR DEBE SER INTERVENIDO.

Se recomendó retirar de servicio en el menor tiempo posible, realizar inspección visual y mantenimiento interno al motor para corregir las anomalías encontradas mediante el análisis dinámico.

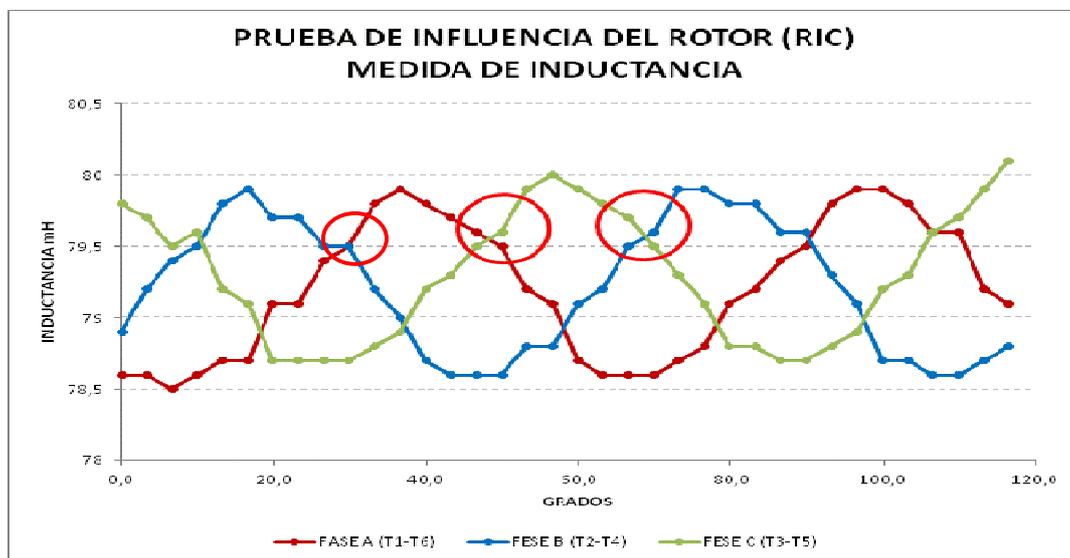
**Figura 4**

El día 24 de mayo de 2012 se realizo la prueba del RIC para comparar el diagnostico obtenido en las pruebas On-Line. Los resultados de la prueba mostraron una grafica con un perfil anormal y que es típico y característico de un rotor con una o varias barras rotas o agrietadas, de esta manera se confirmo la condición obtenida en la prueba de evaluación de rotor en los ensayos online de junio de 2012.

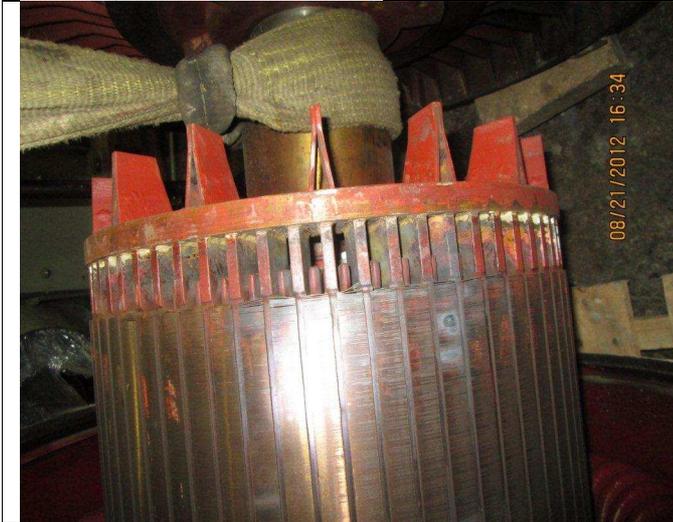
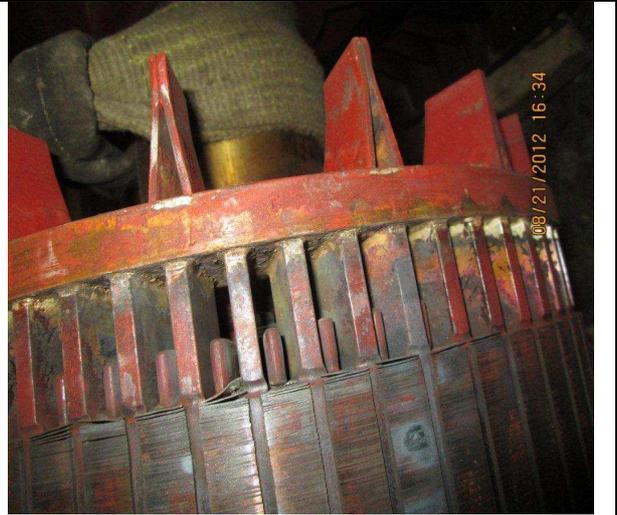
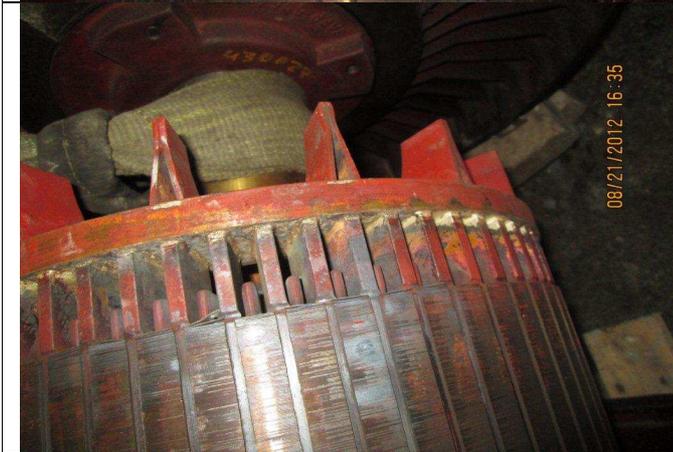
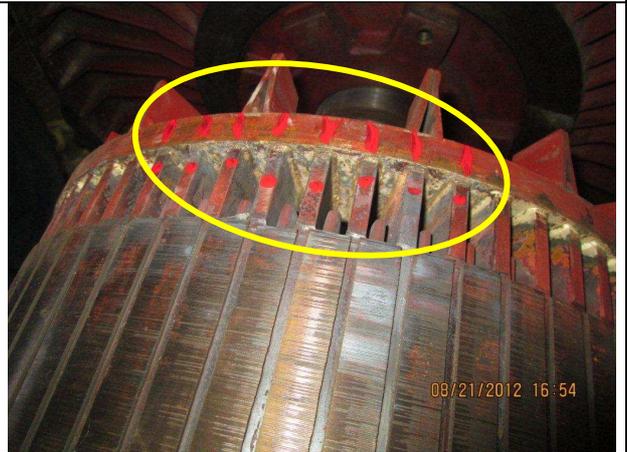
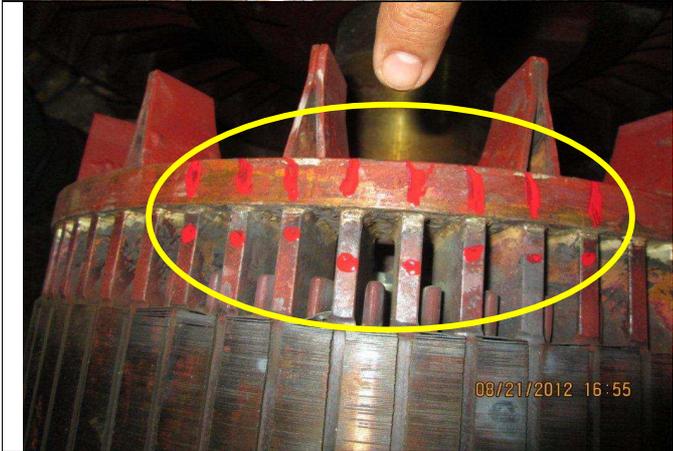
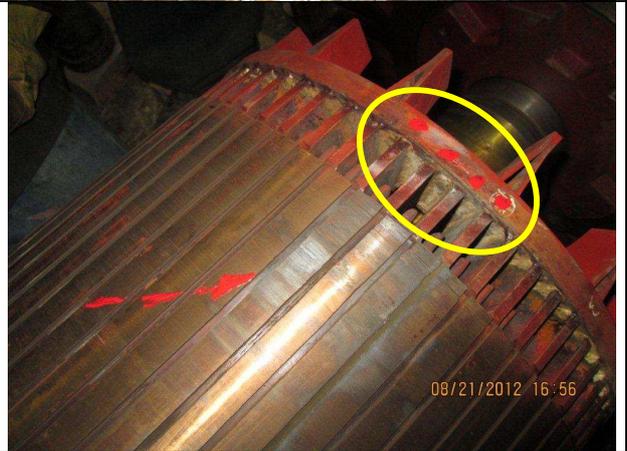
EL REGISTRO FOTOGRAFICO CONFIRMA LA ANOMALIA DETECTADA CON EL MCE<sub>MAX</sub>

Esta prueba fue programada posterior a la reparación y mantenimiento para mitigar el problema que presentaba el motor en la soldadura de las barras con el anillo de corto. Al momento de retirar el rotor, se evidencio que el problema que se venía desarrollando era que las barras no estaban haciendo buen contacto con el anillo de corto.

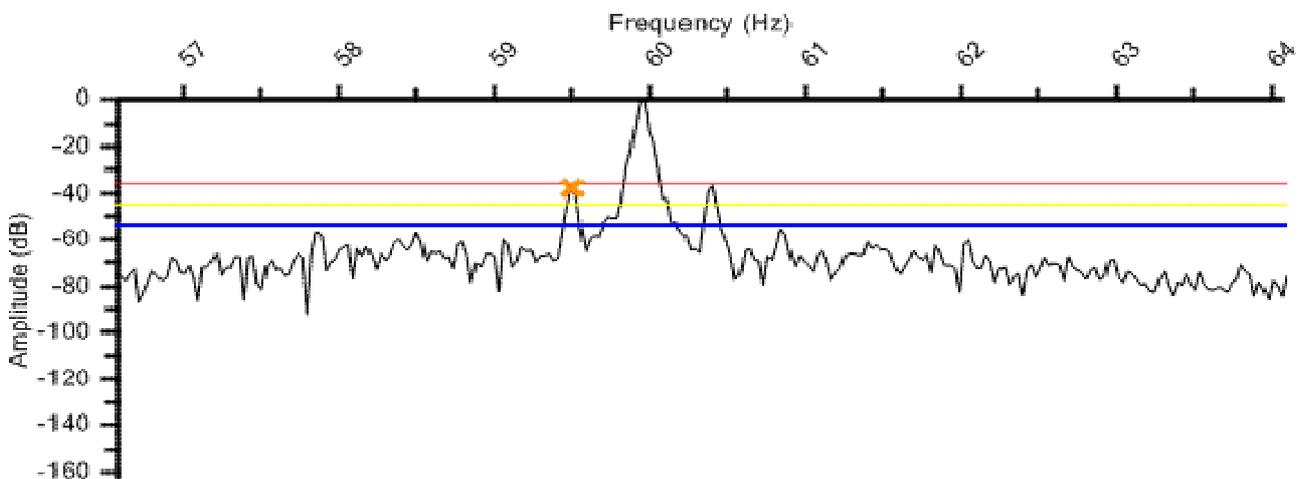
**Figura 5**

La siguiente prueba de evaluación de rotor fue realizada en el mes de Septiembre del año 2012, en la cual la diferencia fue de 37,86 dB entre las bandas laterales asociadas al deslizamiento y el pico de frecuencia fundamental. (Ver figura 5).

Se reduce la criticidad del estado del motor, pero, la magnitud del pico de banda lateral no presento la reducción necesaria para que la condición del motor fuera buena y dejara de estar en precaución.

Sin embargo la condición del motor evidencio una mejora respecto a su anterior condición.

Se realiza un protocolo de recepción, el cual indica que ahora la diferencia de amplitudes es de 37,86 dB lo cual indica una mejora de la condición mas sin embargo no cumple las expectativas para ponerlo en servicio.

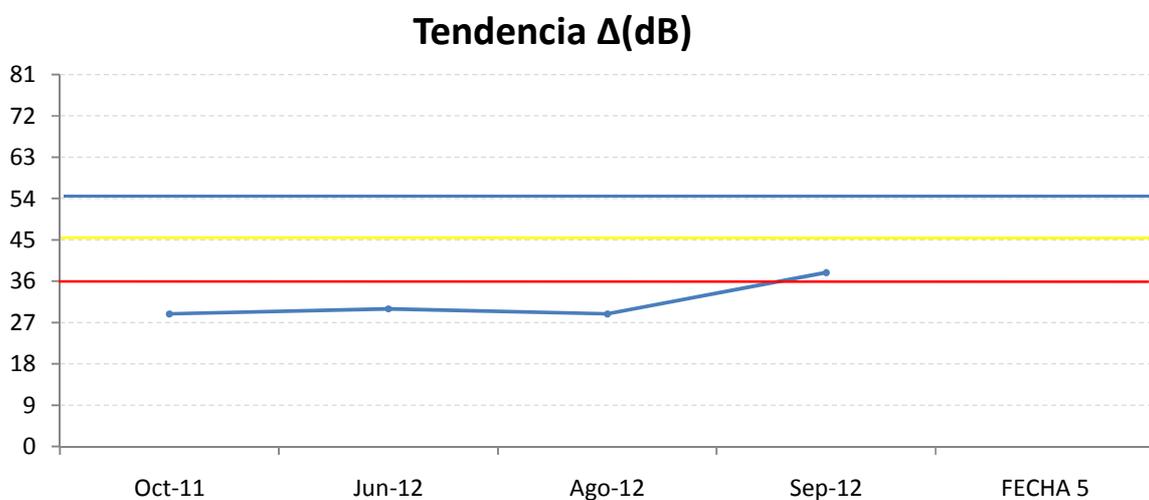
**Figura 5**

Llevando un seguimiento de la magnitud de los picos de las bandas laterales, la siguiente grafica muestra la tendencia y el comportamiento de la condición del motor en las diferentes fechas de ejecución de los monitoreos (VER FIGURA 5). La grafica muestra como en los primeros tres meses la condición de severidad se mantiene, siendo constante la línea de tendencia por encima de la línea roja (Severidad, < 36 dB). La tendencia muestra la reducción en el mes de Septiembre, posterior al mantenimiento al que fue sometido el motor una vez diagnosticado la severidad de la condición.
