# CASOS COMBINANDO ANÁLISIS ONLINE Y OFFLINE

David L. McKinnon, PdMA Corporation, *Miembro de la IEEE*

**Abstracto** - En este artículo presentamos casos de tres estudios usando análisis en línea y fuera de línea del motor para prevenir fallas catastróficas del motor. El análisis en línea y fuera de línea en nuestros casos de estudio utiliza una serie de pruebas eléctricas estándar incluyendo el análisis de señal de corriente (CSA) y análisis desmodulado del espectro de corriente (DCSA).

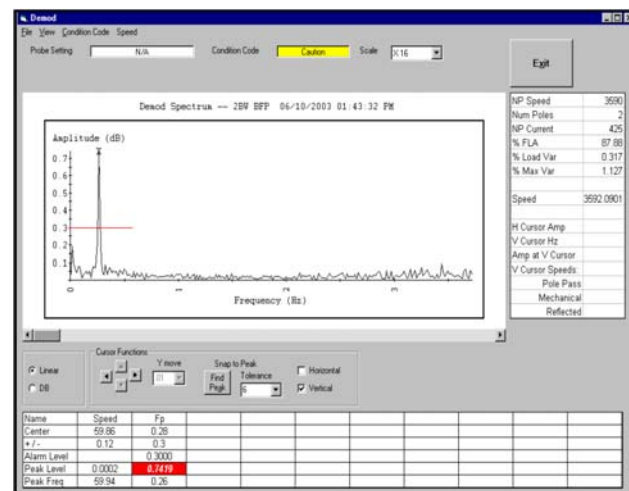
Durante la prueba de rutina EMAX en junio del 2003, se observo del pico decibel de la banda lateral del polo pasante era 0.7419 DB, que supera el punto de ajuste de alarma de 0,3 dB (Figura 1). Se sospecharon problemas en la barra del rotor, sin embargo, cuando se realizo el análisis de vibraciones los resultados indicaron un motor sano. Debido al conflicto entre las indicaciones del EMAX y la prueba de vibración, se tomo la decisión de monitorear la evolución del motor y de los resultados de las pruebas.

Figura 1- Espectro desmodulado de que muestra la banda lateral del paso del polo 0.7419 DB.

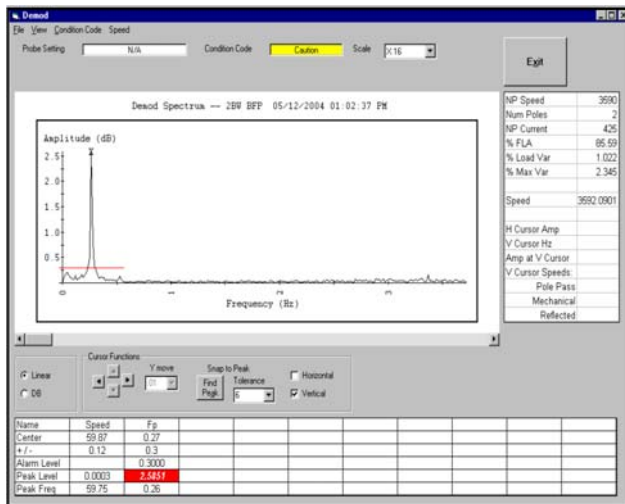
El motor fue reexaminado periódicamente hasta el 5/12/2004, en ese momento fue retirado de servicio. Los datos obtenidos indicaron un aumento del 1420% en el nivel máximo de la banda lateral al pasar el polo de 0.1814 dB a una velocidad de 3591 RPM el 8/15/2001 a 2.5851 dB a una velocidad de 3592 RPM el 5/12/2004 (Figura 2). La tendencia de los datos de prueba tomados entre el 2001 y el 2004 mostró un incremento exponencial en los niveles pico de la frecuencia del paso de polo, que por lo general es un indicativo de por lo menos una o más barras rotas del rotor. En el espectro de frecuencia vs. amplitud (Figura 3) tomado en 5/12/2004 se aprecia un incremento en la actividad de la banda lateral alrededor de la frecuencia fundamental, que también indicó barras quebradas del rotor. Esta banda es la

Figura 2 – Banda lateral al paso de polo de 2.5851dB a una velocidad de 3592 RPM

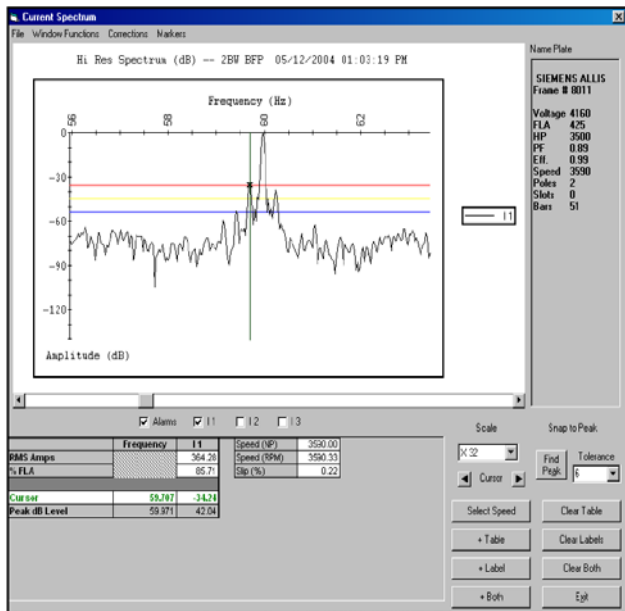
misma frecuencia de paso de polos, vista desde otro espectro, en algunos casos es también llamada frecuencia del deslizamiento.

Figura 3 – Espectro Evaluación del Rotor compara la amplitud de la frecuencia fundamental versus la amplitud de la frecuencia del deslizamiento.

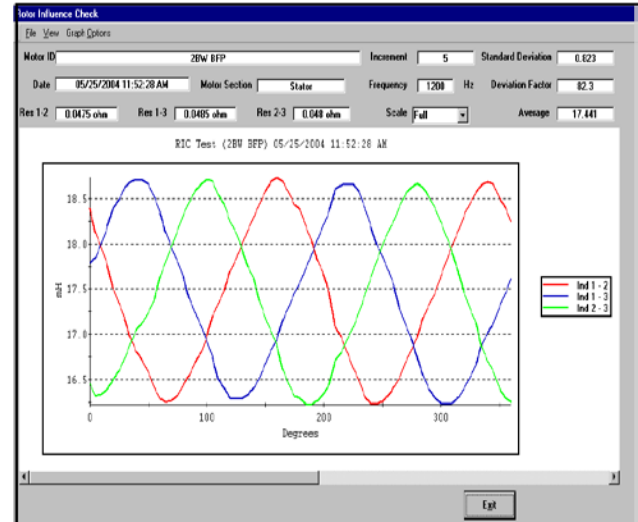
Todos los resultados de la prueba EMAX indicaron barras rotas en el rotor del motor. El motor fue retirado y una prueba de RIC (Rotor Influence Check) fue realizada, esta también indicó una anomalía en el rotor (Figura 4). El motor fue enviado al almacén, donde este fue desensamblado. Una inspección visual encontró de 22 a 51 barras rotas o fracturadas (ver figura 5).

Figura 4 – Prueba de influencia del rotor (RIC) del motor antes del desmontaje. Note las variaciones repetidas en las formas de onda de la inductancia, las cuales son indicativas de barras quebradas del rotor

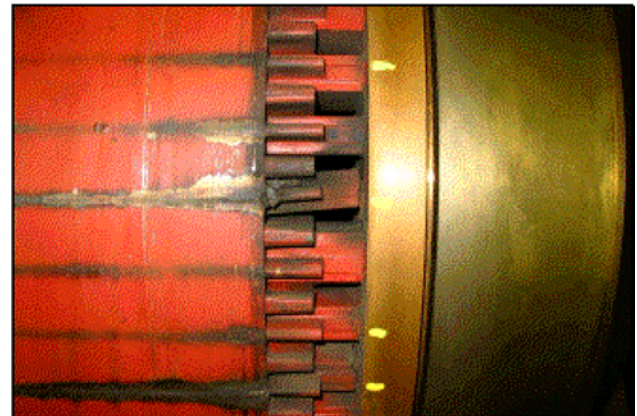
Figura 5 – Algunos de las barras rotas del rotor encontrados mediante pruebas en línea y fuera de línea

Se determinó que la mala soldadura de los empalmes entre las barras y el extremo de los anillos del rotor en una reparación realizada en el 2001 causó la ruptura y las fracturas de las barras del rotor.

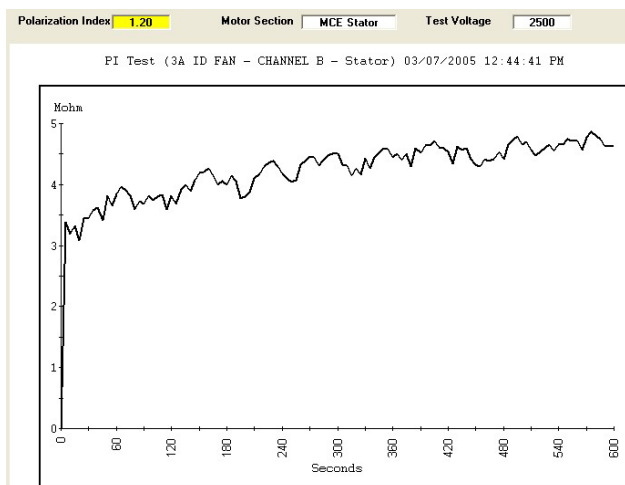
En marzo del 2005, una prueba P.I. (Indice de Polarización) fue desarrollada sobre un motor de inducción de un ventilador (ID) los resultados de la prueba se muestran en la Figura 6. Note el bajo valor de PI y el rápido aumento inicial de la resistencia a un valor total relativamente bajo en general. Estos son indicativos de un sistema de aislamiento que contiene una cantidad significativa de humedad. IEEE 43-2000 recomienda una resistencia de aislamiento de no menos de 100 Megohms y un valor de  $PI > 2,0$  para este motor.

Figura 6 – Perfil de índice de (PIP) de un sistema de aislamiento que contiene una cantidad significativa de humedad

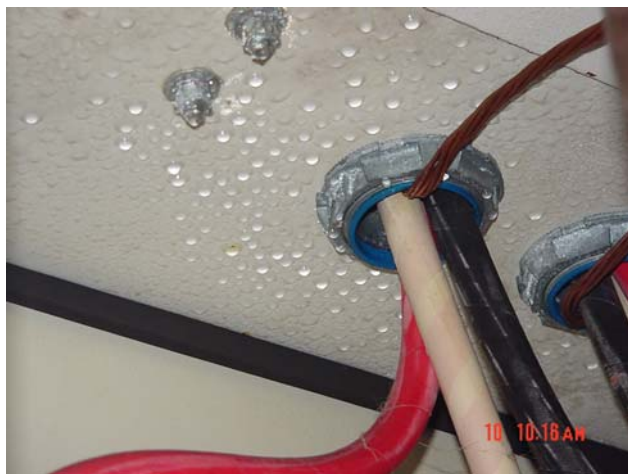
La Figura 7 muestra el grado de humedad alrededor del cable de potencia de entrada la cual causa un bajo valor de PIP en general y un bajo valor de PI

Figura 7 – Condiciones que causan un inaceptable PIP

La humedad fue secada de todos los cables, de los componentes, etc., y de otro PIP fue realizado algunos

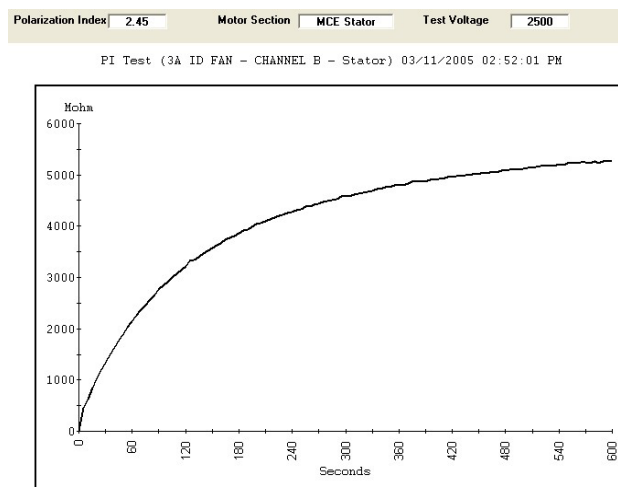
días más adelante. La Figura 8 muestra el resultado de la PIP en seco. Esta PIP es indicativa de un motor con un saludable sistema de aislamiento.

Figura 8 – Perfil de índice de Polarización de un saludable sistema de aislamiento.

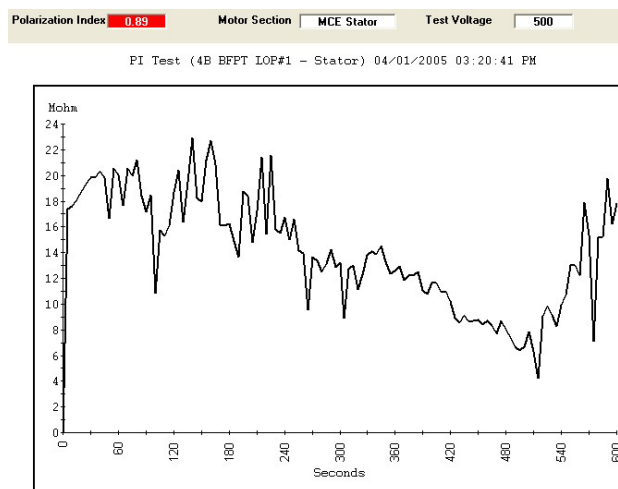
Cuando los sistemas de aislamiento se contaminan con desechos tales como suciedad, polvo de carbón, etc, el PIP tendrá una importante cantidad de hundimientos a lo del perfil de la prueba, como se muestra en la Figura 9.

Figura 9 – PIP de un motor el cual tiene contaminado el sistema de aislamiento.

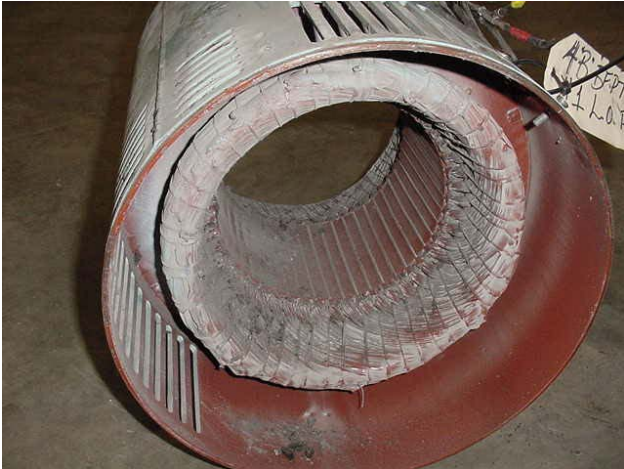
La siguiente figura (Figura 10) muestra la contaminación en las bobinas del estator del motor.

Figura 10 - Estator del motor que con el sistema de aislamiento contaminado.

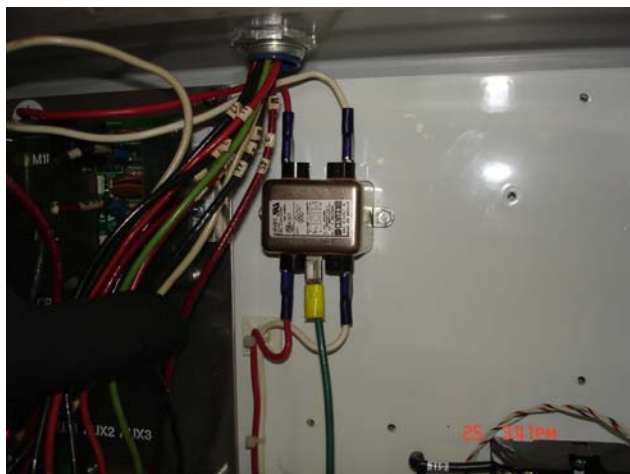
Figure13 – Filtros de línea instalados en el nuevo controlador.

Después de revisar el informe, los filtros de línea fueron instalados en todos los nuevos controladores, como se muestra en la Figura 13. El problema del regulador de la cerradura del muelle desapareció.
