# Caso de Análisis

Tipo de motor: AC Inducción      Voltaje: 460  
 HP: 200      RPM: 1185

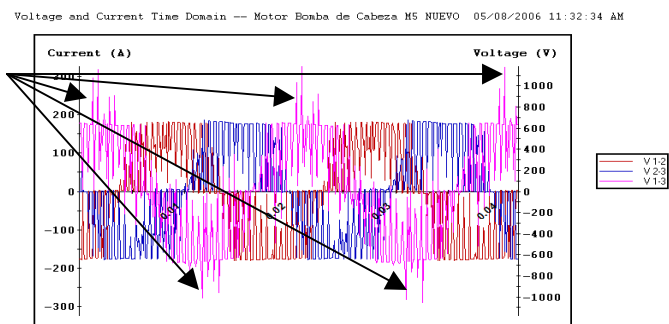
Nótese los elevados picos de más de 1000 Vp en la onda de voltaje V<sub>1-3</sub> a la alimentación del motor, esto evidencia un mal funcionamiento en el VFD.

Se determinó que la causa raíz del aparente mal funcionamiento del motor era causado por un problema en el VFD, posiblemente a falla de alguno de los tiristores de salida. El análisis eléctrico permitió un diagnóstico preciso para concentrarse en el origen del problema descartando al motor como fuente de la falla.
