CASO HISTORICO # HIS-MCE-002

CASO: Desbalance Resistivo Anormal

TAG Maquina: C2-HEM-26201C

Ubicación: Tren II Reinyección Cusiana

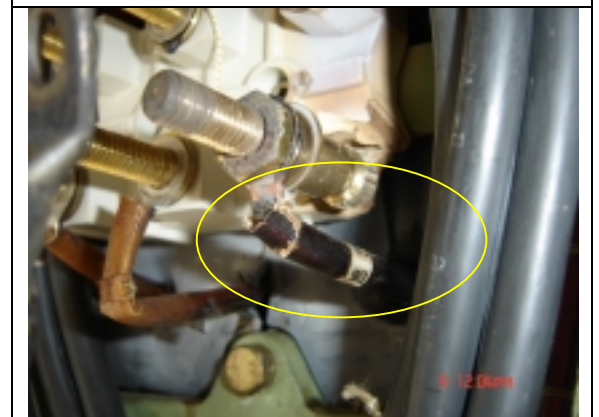
Se encontró línea L3 de alimentación con deterioro del aislamiento por el sobrecalentamiento [ver figura 1](#). Del mismo modo se encontró calcinada la punta de la línea que se dirige hacia el motor y el cerámico de la bornera cristalizado y partido.

Fig 2 Deterioro Aislante Línea hacia el Motor

Se realizó limpieza de terminales, se aplicó aislamiento a la línea L3 con scott 33, se cambio bornera y se tomo prueba en terminales del motor obteniéndose un desbalance resistivo de 0.81%, el cual es considerado bueno de acuerdo a la norma.

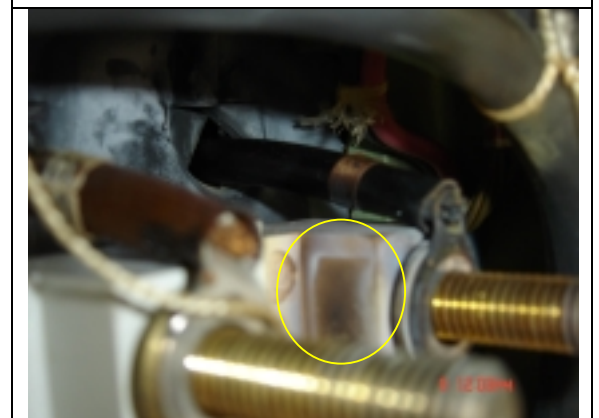
Fig 3 Deterioro Cerámico de la Bornera
