Motor de 200HP, 460 V a 1780 RPM, acoplado a un ventilador, funcionando con una variador de velocidad presentaba ligeras vibraciones.

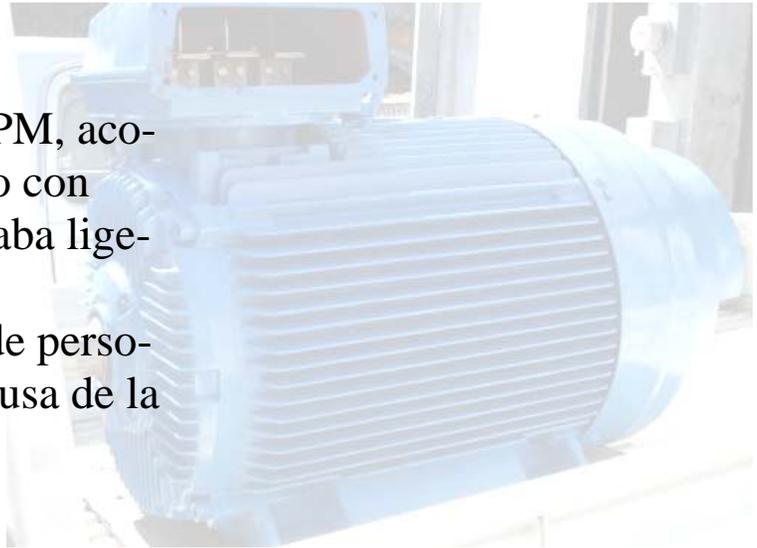
En la prueba de excentricidad se encontraron picos característicos a un entrehierro no uniforme entre el rotor y el estator, asociados a la frecuencia de excentricidad del motor que superaban ampliamente el límite, el cual debe ser menor a 20 dB respecto al promedio de la señal de ruido (picos por encima de la línea roja en la figura).

Se comprobó excentricidad en el motor relacionada con el desajuste de las tapas laterales del mismo.
